# ALLEGATO D6

## SCHEDE DELLE AREE TUTELATE PER LEGGE E ULTERIORI CONTESTI

RICOGNIZIONE E DISCIPLINA D'USO DELLE AREE TUTELATE  
PER LEGGE AI SENSI DEL D.L.VO 42/2004, ART. 142 C LETT f)

**RISERVA NATURALE REGIONALE DEI LAGHI  
DI DOBERDÒ E PIETRAROSSA**

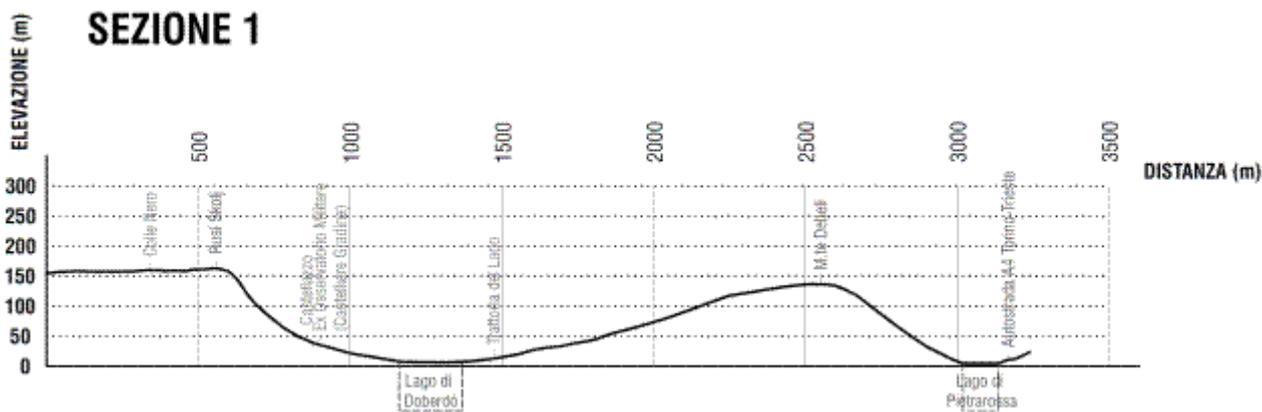
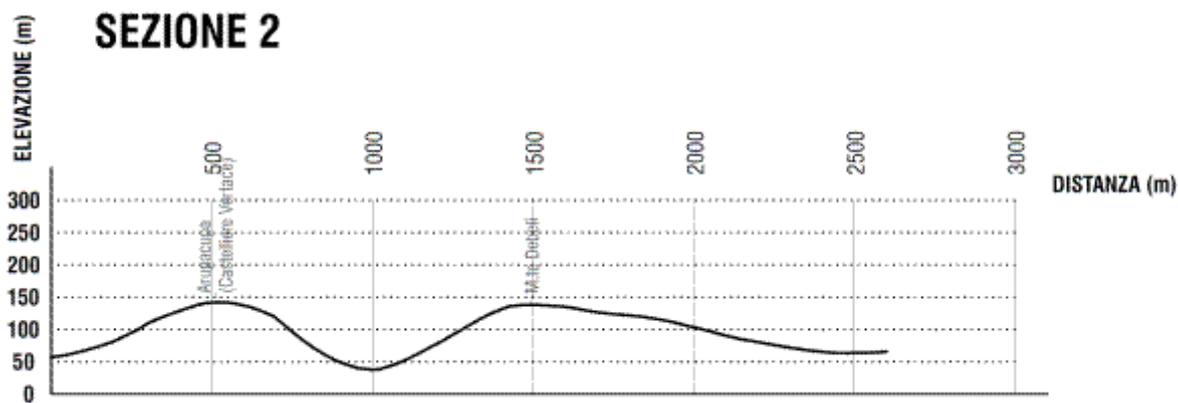
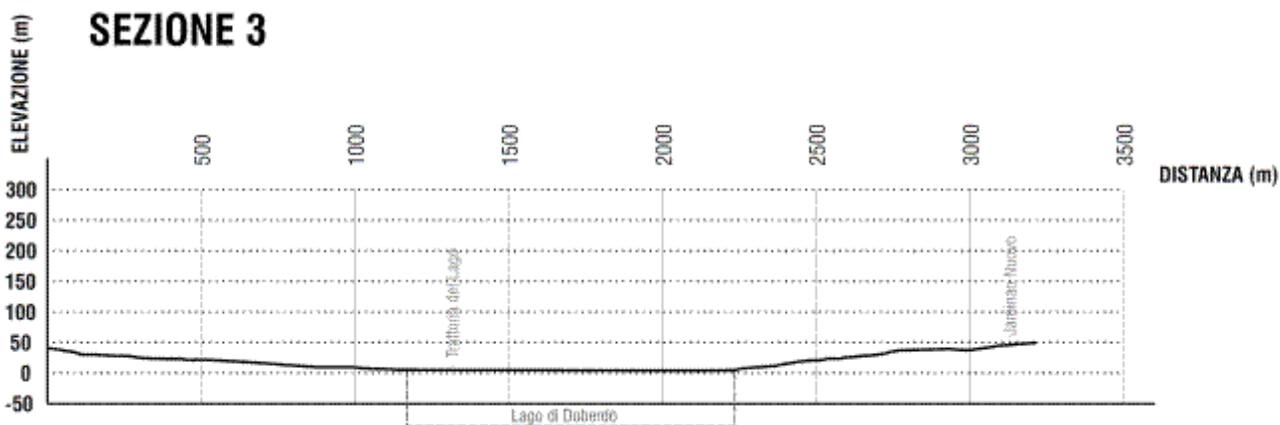
NATURALE DEI LAGHI DI DOBERDO' E PIETRAROSSA CON  
TRACCIA DELLE SEZIONI

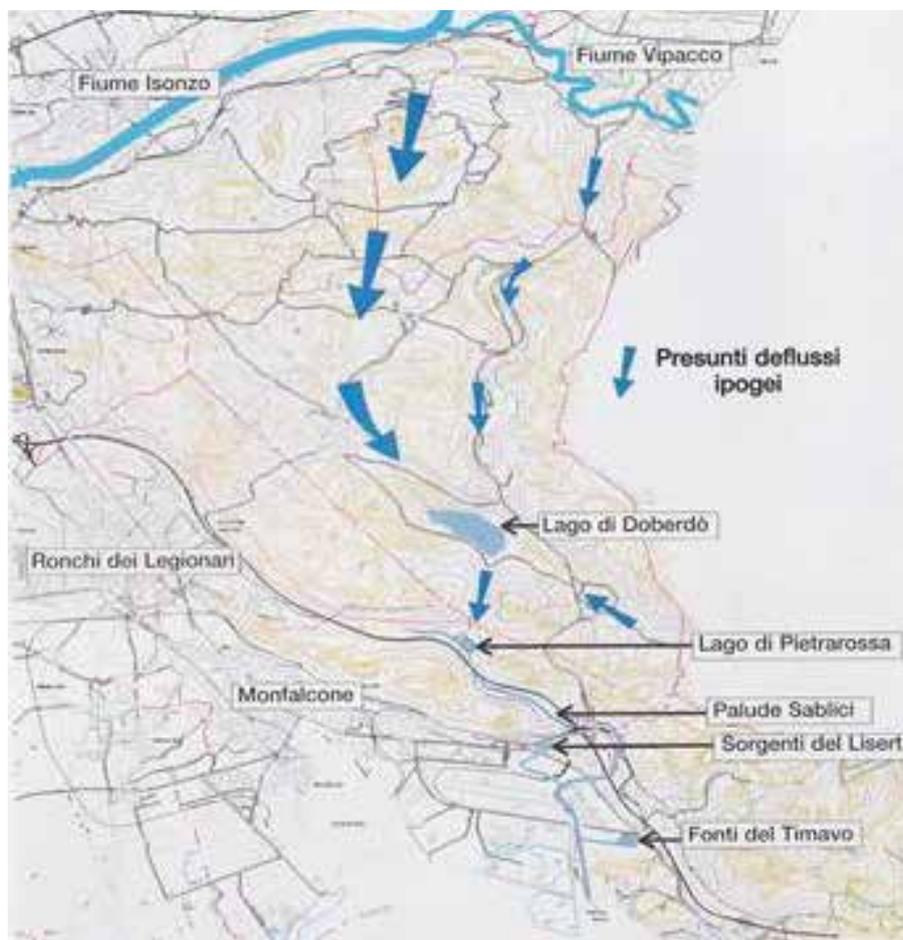
Schema dei presunti deflussi ipogei dai fiumi Vipacco e Isonzo e dal sistema del Timavo (tratto da "Riserva naturale regionale dei Laghi di Doberdò e Pietrarossa", Direzione Centrale Risorse Agricole Naturali Forestali e Montagna, Regione Autonoma F.V.G.)

L'acqua del Lago di Doberdò che scompare sottoterra ricompare sul lato opposto del monte Debeli, e alimenta il Lago di Pietrarossa. In questo lago la quantità d'acqua è più costante, se paragonato con quello di Doberdò, in quanto riceve apporti d'acqua anche da altre vie.
